Cliente: Cargill Elevador Bragado

Obra: Impermeabilización de Celdas Subterráneas de acopio de grano

Sistema utilizado: Rubber Fields

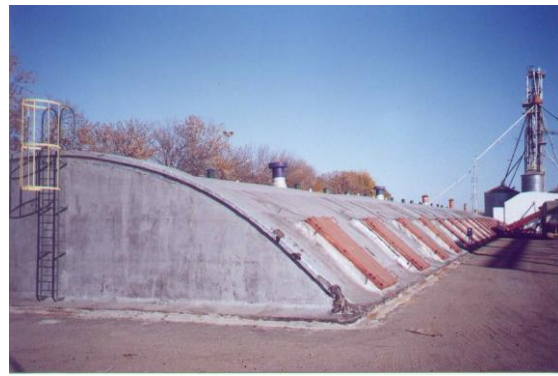
En el caso del Elevador Bragado, las mismas están agrupadas en cuatro grupos de seis celdas cada uno.

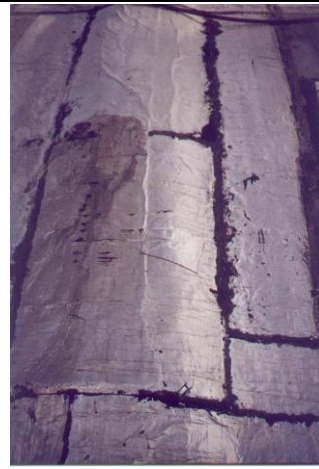
Cada celda conforma una estructura independiente de la que se encuentra junto a ella. En el caso del Elevador Bragado, entre celdas contiguas existe una tercera pared, por lo que las uniones entre una celda y la siguiente son dobles.

En otras celdas visitadas, no se observó la existencia de esta pared central, presentando entonces una única junta.

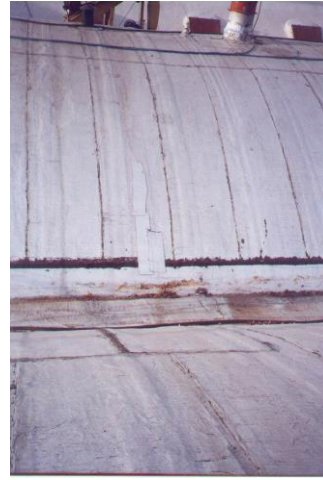
Las celdas además presentan salientes tales como ductos de ventilación, recintos para la colocación de termocuplas y bajada de grano.

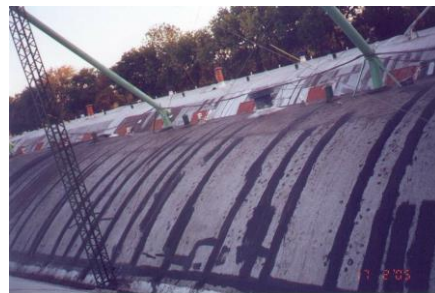
Se procedió a la colocación de un sellador de base caucho y en franjas de aproximadamente 15 cm con la junta como eje, aplicando una capa de elastómero, tejido de fibra de vidrio a manera de fuelle y capa de elastómero saturando al anterior.

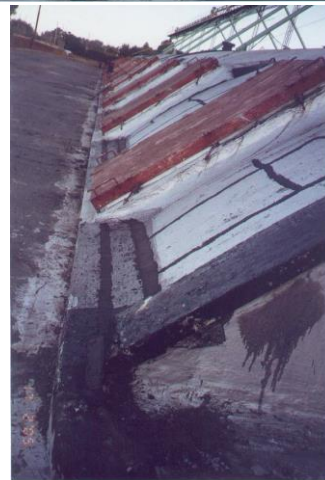
En los puntos donde cambiaba la concavidad de la bóveda, se sellaron los ángulos y se ejecutaron rellenos de modo de redondear los ángulos vivos y así de este modo que el flujo de agua sea suave, sin ningún tipo de choque.

Luego se colocó geotextil de tipo vial saturado, de modo de conferirle mayor resistencia.

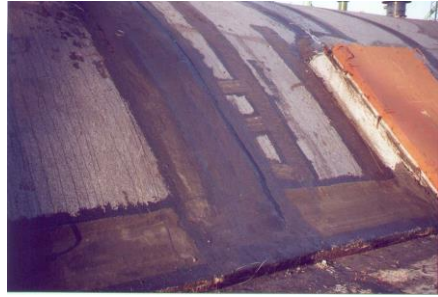
Al igual que para las rajaduras se comenzó colocando sellador de tipo de caucho. Luego se colocó un material elástico para “amplificar el efecto fuelle” y luego se procedió a la colocación de tejido de fibra de vidrio de alta resistencia.

Una vez terminado este sellado en cada una de las juntas, se colocó un geotextil de tipo vial envolviendo las dos juntas de 80 cm de ancho aproximado, saturándolo con elastómero y un tejido de vidrio de ancho mayor saturándolo también con elastómero.

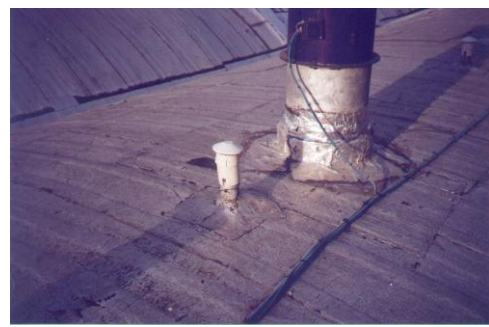
En la foto puede apreciarse lo dificultosa que es la resolución de planos verticales con membrana. En este caso, para permitir el efecto “fuelle”, es necesario dejar la membrana flotante con el riesgo de rotura en ese punto por fatiga de material.

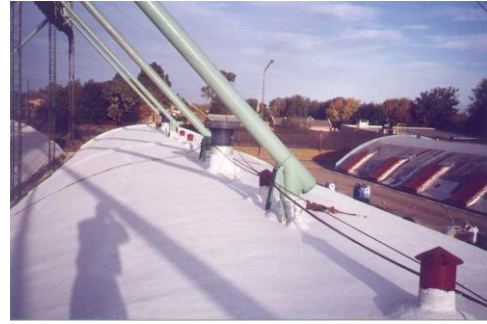
Vemos en la foto la misma terminación con el sistema Rubber Fields.

Para esto se colocó un elemento elástico para reforzar el efecto fuelle y luego se procedió a la colocación de geotextil de tipo vial y tejido de fibra de vidrio de alta resistencia, saturando ambos con elastómero.

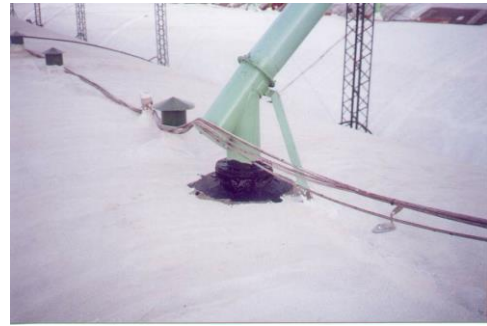
En este caso la problemática es similar a las ventilaciones, por lo que fue necesario también reforzar el efecto fuelle.

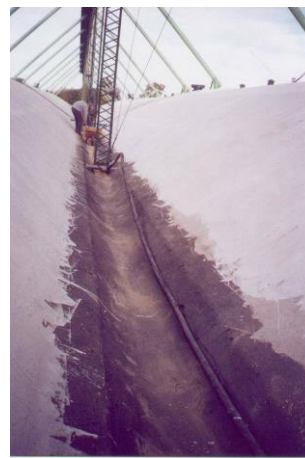
Se ejecutó un tomado de rajaduras y de relleno de puntos de cambio de concavidad según lo descrito en incisos anteriores. Luego se procedió a la colocación de un geotextil de tipo vial en la totalidad de la batea, hasta unos 15 cm por encima de esta.

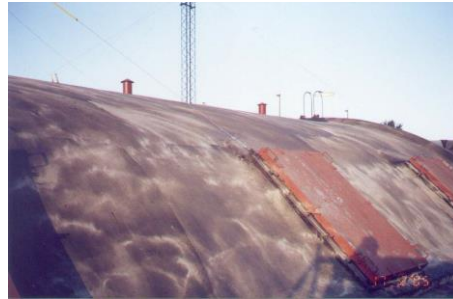
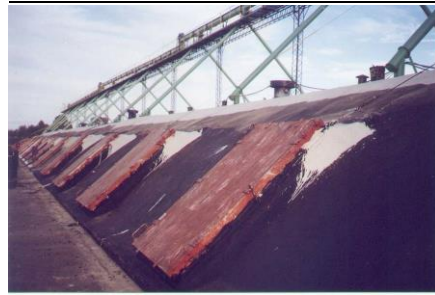
- Aplicación de capa de elastómero, a razón de 2 Kg/m² en la totalidad de la superficie.
- Aplicación de capa de caucho autovulcanizable de granulometría media, a razón de 2,2 Kg/m² en la totalidad de la superficie utilizando llana metálica.

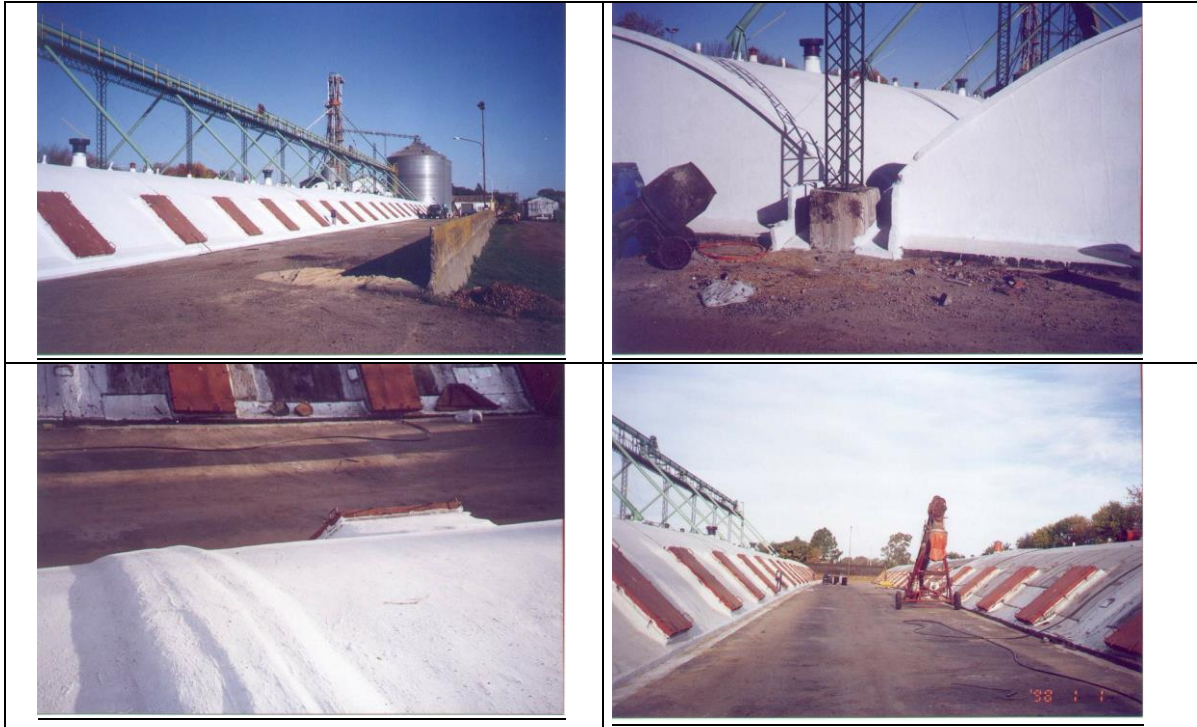
En este caso se optó por una doble capa de revestimiento acrílico impermeable con endurecedor de cuarzo incorporado, a razón de 0,7 Kg/m² y por terminación en pintura acrílica impermeable color blanco, a razón de 0,5 l/m².
